AKTUALIZACE PROGRAMU REGENERACE MĚSTSKÉ PAMÁTKOVÉ ZÓNY
RÝMAŘOV
2018 – 2022

OBJEDNATEL:
MĚSTSKÝ ÚŘAD RÝMAŘOV

ZPRACOVATEL:
NÁRODNÍ PAMÁTKOVÝ ÚSTAV, ÚZEMNĚ ODBORNÉ PRACOVÍŠTĚ V OSTRAVĚ,
MGR. MICHAELA PFLEGROVÁ
LISTOPAD 2017

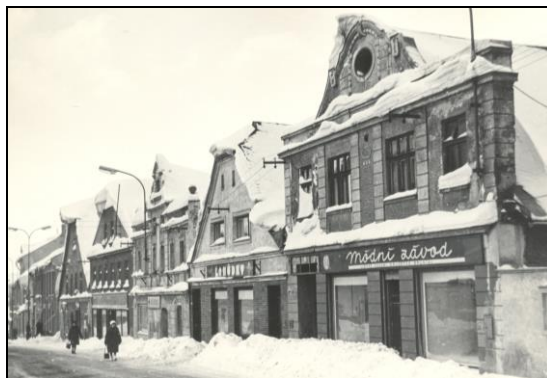
Pravá strana ulice Radniční před demolicí (MMR)

Dobově různě odůvodněné degradační stavební zásahy se v největší míře dotkly dnešní ulice Radniční a ulice Jungmanovy (dříve Obere Ringgasse). Z původní rozmanité zástavby **ulice Radniční** se dochovala pouze dvojice třípatrových budov na jejím pravém horním konci. Celá navazující fronta domů, čítající šest objektů, byla včetně dvorních hospodářských budov v sedmdesátých letech 20. století ubourána a nahrazena ustupujícím

monolitickým panelovým domem s předsunutou promenádou s pergolami. Objekt nejen že nerespektoval původní uliční čáru, historickou parcelaci ani výškovou hladinu původní zástavby, ale svým celkovým ztvárněním, prostým jakýchkoliv architektonických kvalit, narušil harmonii zástavby středu města. V roce 2015 proběhla obnova objektu, snažící se humanizovat fasády a okolí této zástavby.

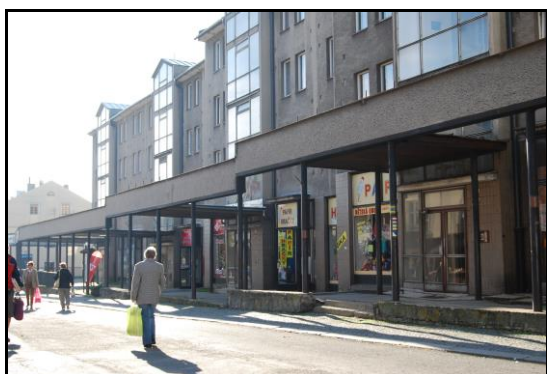
Stav před rekonstrukcí

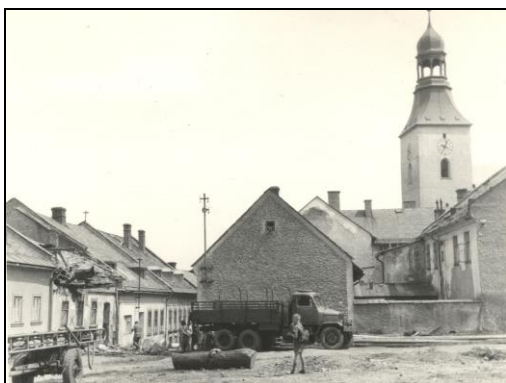
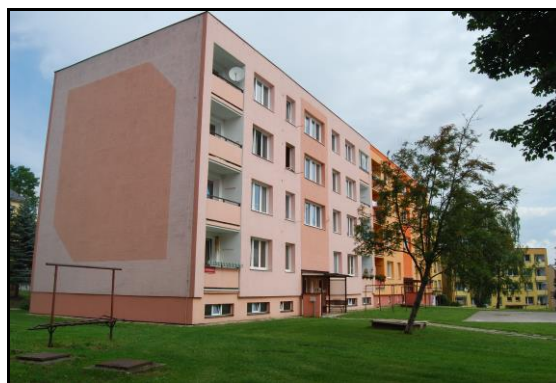
Demolice objektů na Jungmanově ulici, 1960 (MMR) a současný stav

V případě **Jungmanovy ulice** došlo v šedesátých letech k úplné demolicí původní zástavby a její nahrazení panelovými domy. Tyto zásahy spolu s úpravami ulice Radniční, které v žádném směru nerespektovaly historickou parcelaci ani kontext okolní zástavby měly značně negativní vliv na harmonii zástavby historického jádra města.

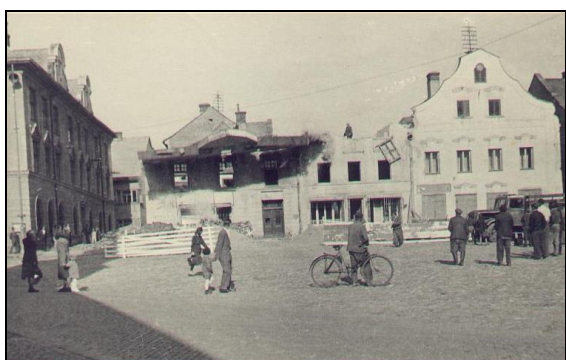
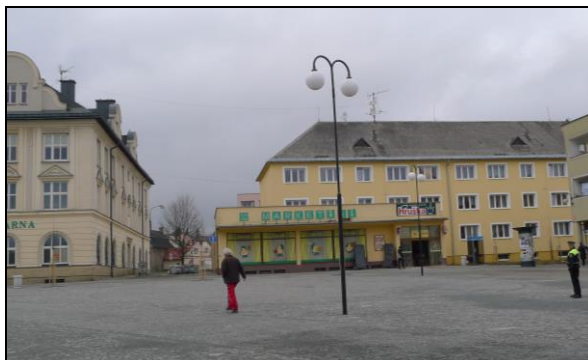
Demolice západní fronty domů nám. Míru (soukromý fotoarchív Jaroslava Hrubana) a současný stav

K významným negativním zásahům došlo i v zástavbě **náměstí Míru**, především v zástavbě jeho západní strany. Před válkou tvořila západní stranu náměstí fronta šesti domů, dělená středovou spojnicí s ulicí Jungmanovou. Z těchto objektů se dodnes dochoval pouze dům č.p. 191, který jako jediný unikl poválečným demolicím, jenž mimo jiné uvolňovaly prostor bezpohlavní stavbě bytového domu se samoobsluhou v severozápadním nároží náměstí.

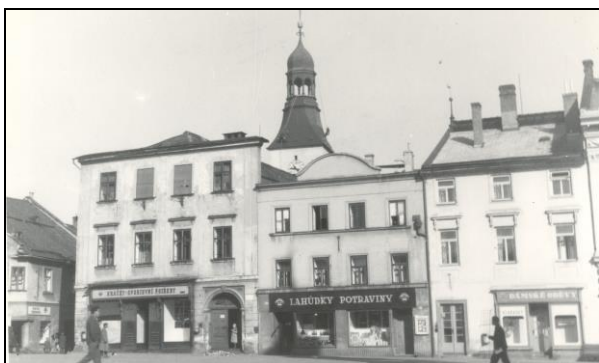
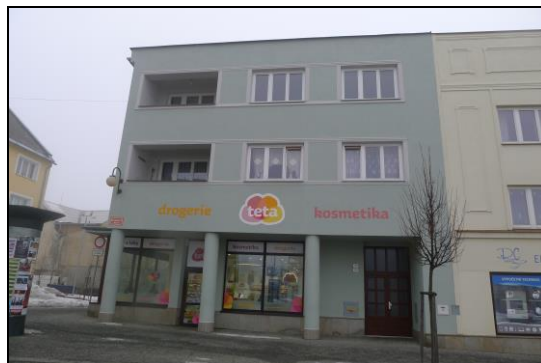
Poslední dva objekty v severní frontě domů před demolicí na přelomu 50. – 60. let 20. století (MMR) a současný stav

Negativní zásahy se nevyhnuly ani zástavbě severní strany náměstí Míru, kde došlo k odbourání domu č.p. 198 a jeho nahrazení novostavbou, která ale narozdíl od zásahů do západní strany respektuje hmotu a půdorys původního objektu. Významně byl přestavěn i sousední dům č.p. 199, u něhož došlo k absolutnímu potlačení původního členění uliční fasády a parteru.

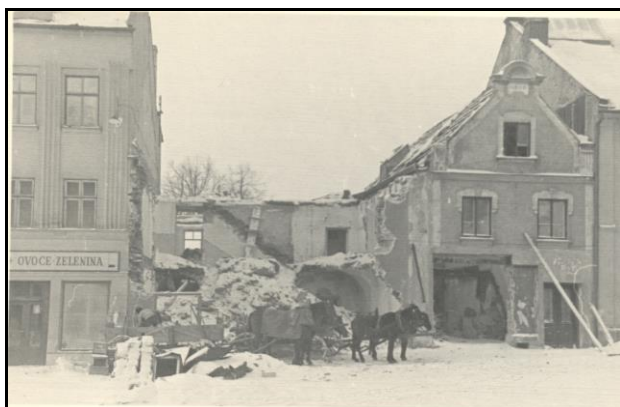
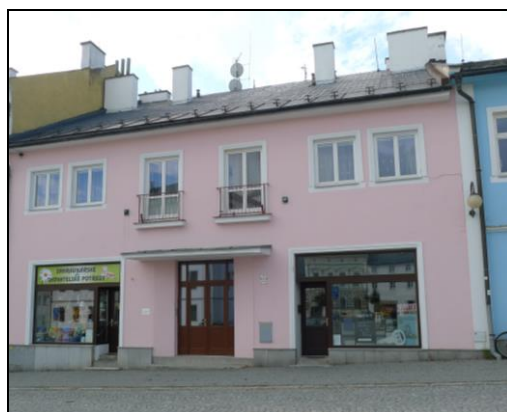
Demolice dvou domů na nám. Míru, na jejich místě zbudován jeden rozsáhlejší objekt, 50. - 60. léta 20. stol. (MMR) a současný stav

Významným zásahem do historické zástavby jižní strany náměstí Míru bylo zbourání dvou měšťanských domů v šedesátých letech 20. století a jejich nahrazení jedním větším objektem, který do sebe koncentroval obě původní parcely. Kromě tohoto zásahu a řady znehodnocujících úprav uličních fasád, zůstaly hlavní rysy zástavby jižní strany náměstí zachovány.

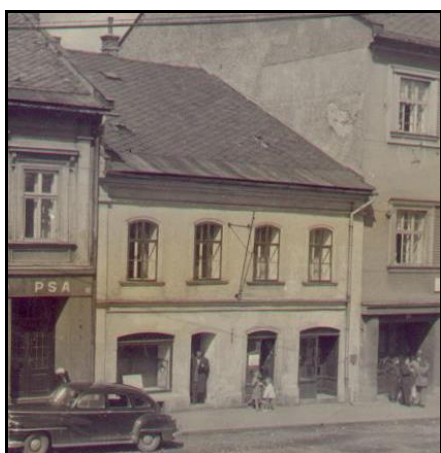
Dům č.p.196 v 50. letech 20. století (MMR)

Na počátku devadesátých let 20. století došlo v severní frontě domů k demolicí jednopatrového domu č.p. 196, který byl nahrazen dvoupatrovou novostavbou s obytným podkrovím. Z původního objektu nezůstalo nic, i sklepní prostory pod novostavbou byly zasypany.

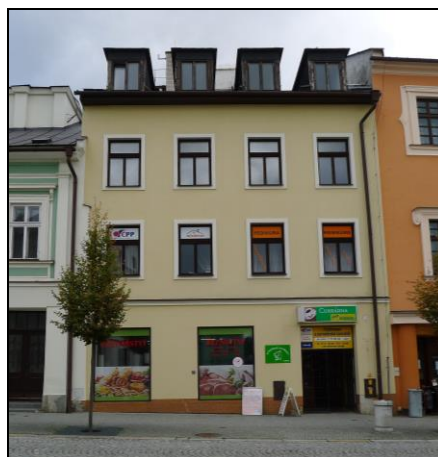
Novostavba z 90. let 20. stol.

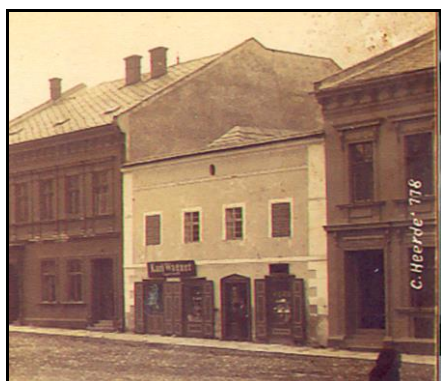
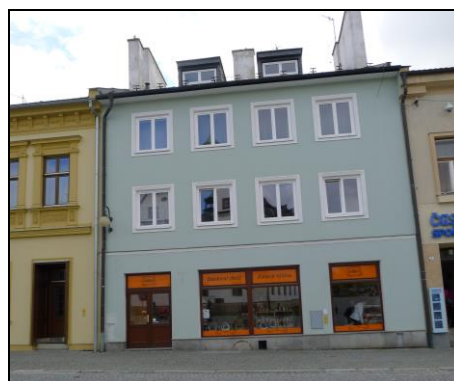
Původní dům z přelomu 19. a 20. stol. (MMR) a současný stav novostavby domu č. p. 217 z 60. lét 20. st.

I na východní straně náměstí došlo k zásahu do historické zástavby, dnešní dvoupatrový dům č.p. 217 zde vyrostl teprve v šedesátých letech 20. století, kdy jeho stavbě musel ustoupit nízkopodlažní patrový dům.

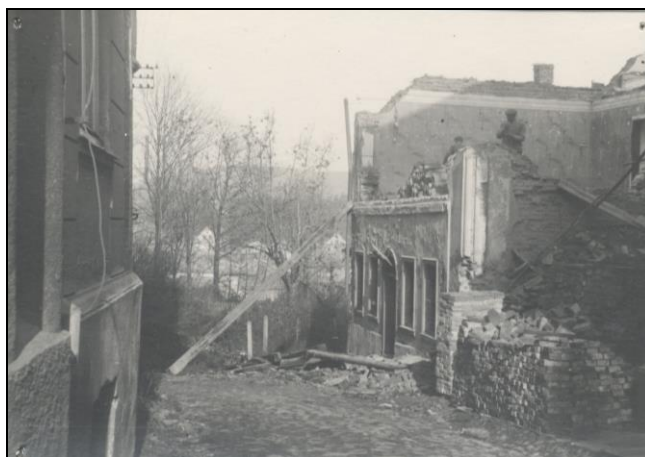
Demolice objektů č.p. 208, 209 a 210 v uličce Horní, 60. léta 20. století (MMR)

Demolice odstartované v padesátých letech se dotkly ve velké míře i přilehlých bočních ulic, Horní a Husitské. Na **Horní ulici** byly v šedesátých letech zdemolovány tři domy č.p. 208, 209 a 210, po kterých zůstala do dnešních dnů nezaplňená proluka.

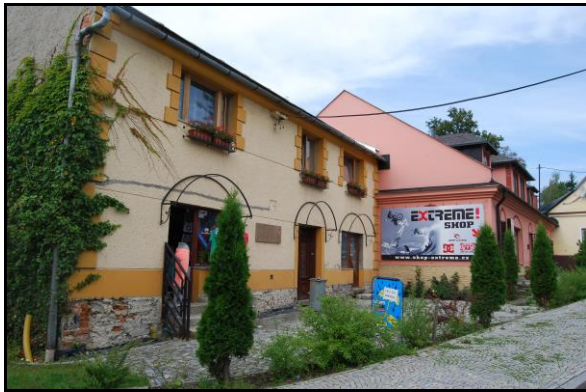
Dochovaná původní zástavba v lomu ulice Husovy, přes řadu úprav a zásahů do střešních konstrukcí dává možnost udělat si představu o charakteru zástavby této části města.

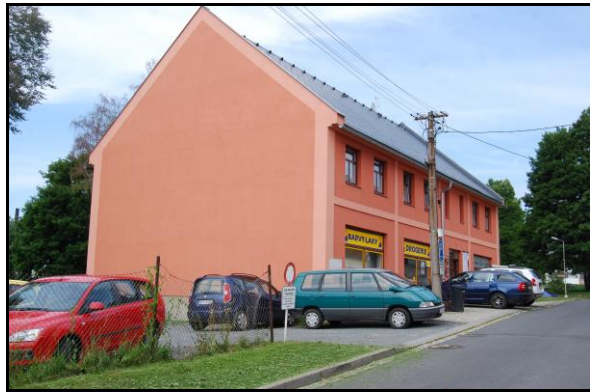
Novostavba z roku 2008 na levé straně konce ulice Husovy, v tomto prostoru se měl do 70. let nalézat tzv. "Burgetův statek".

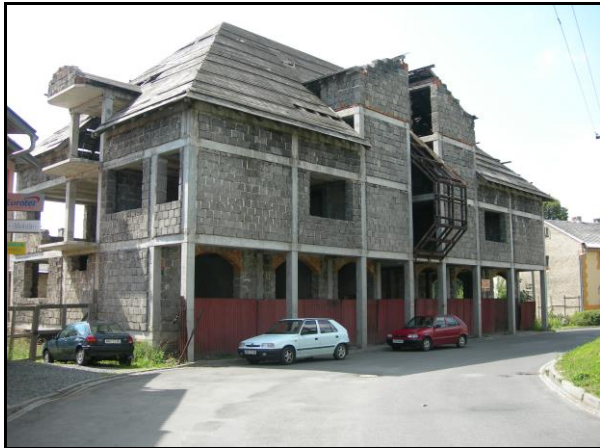
Nedokončená novostavba komerčního objektu, která významným způsobem narušuje nejen úroveň zástavby, ale i dálkové pohledové souvislosti s historickou zástavbou, půdorys objektu v hrubých rysech odpovídá objektu zakreslenému v katastrální mapě ze 30. let 20. století.

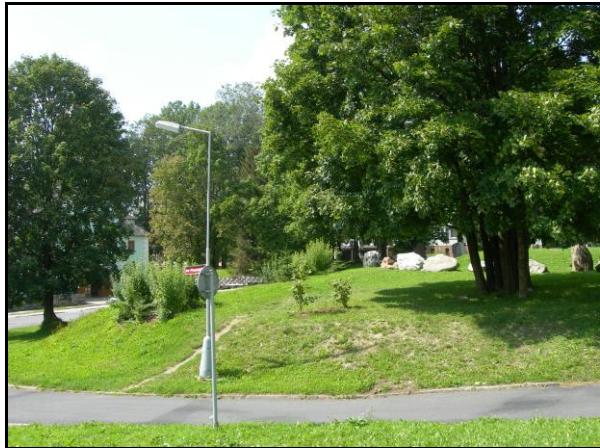
Památkově chráněná archeologická lokalita „Hrádek“, v jejíž jihovýchodní části se ještě donedávna nacházel zděný objekt, dnes čistě parková úprava.

Středověká tvrz se nacházela na jihozápadním okraji historického jádra města. Vznikla na troskách železářské dílny někdy mezi lety 1350 – 1370, ale již na počátku 15. století zanikla v důsledku válečných akcí mezi markrabětem Joštem a Prokopem.¹ Po delším časovém odstupu zde dle archeologických nálezů existovalo řeznictví, v 16. – 17. století obytný dům a v minulém století zahrady u domu č.p. 236, který byl v 90. letech 20. století zbourán.² V současné době celý prostor funguje jako park se vzrostlou zelení.

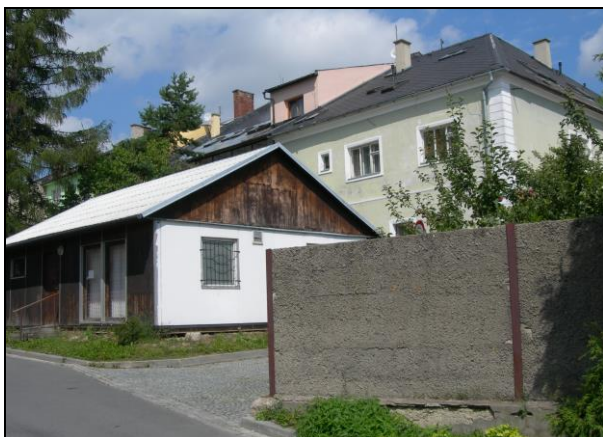
Novodobé drobné rušivé objekty po pravé straně Husovy ulice, představující výrazně negativní prvek zástavby.

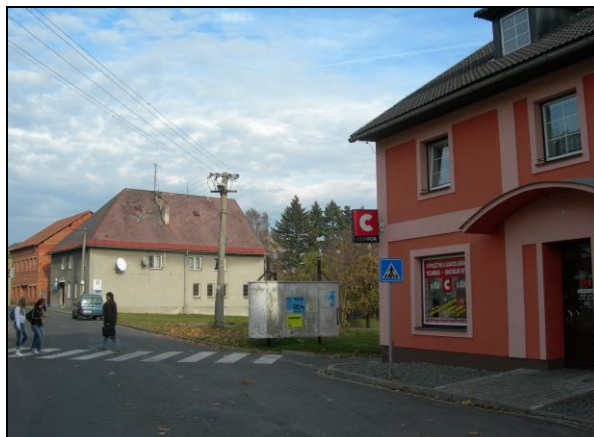
Proluka v zástavbě ulice Husovy vzniklá v poválečném období, otevírající zástavbu jihovýchodním směrem, na jejím místě se před demolicí nacházely tři domy, zástavba nebyla vzájemně navazující.

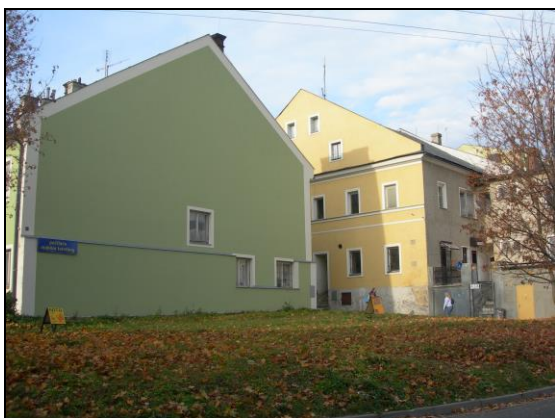
Štítová stěna domu tvořící součást zástavby jihovýchodní spojnice nám. Míru a Husovy ulice, na štítovou stěnu objektu původně navazovala další budova, dnes je prostor nezastavěný

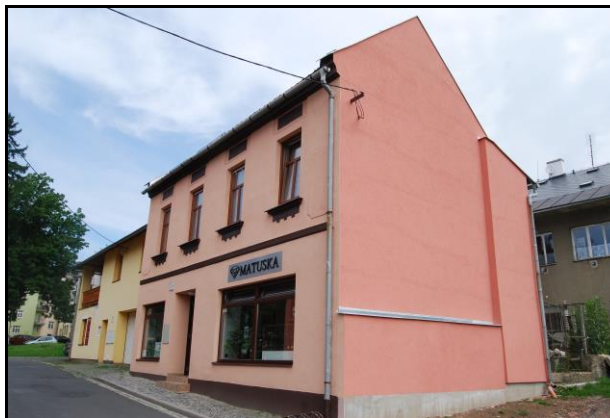
Dům č.p. 584, v roce 1929 jej pro Eduarda Schrotta do současné podoby přestavěl edrovický stavitel Alois Poppe, sousední novostavba domu na parcele č. 21 nerespektuje historickou parcelaci a uliční čáru

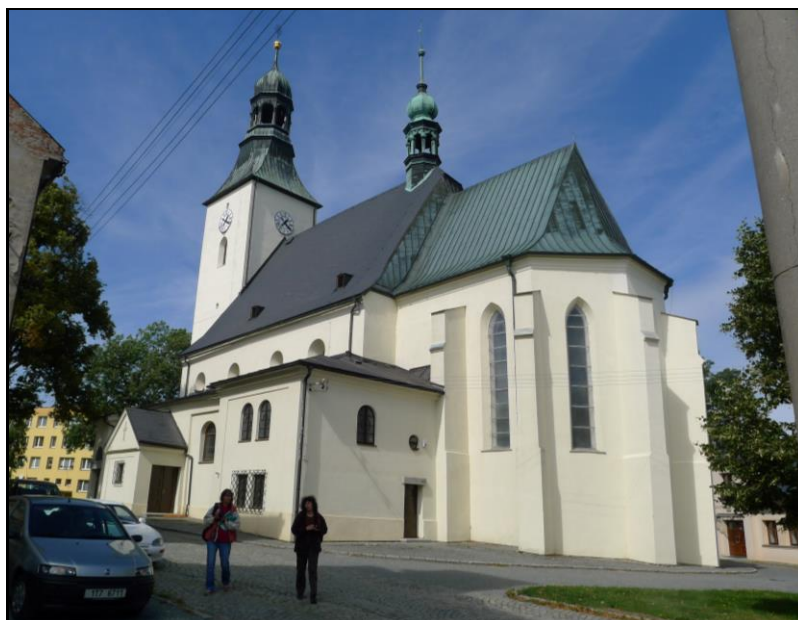
Školní náměstí s kostelem a budovou staré školy, jejíž původní architektonický výraz byl setřen úpravami v 70. letech 20. stol.

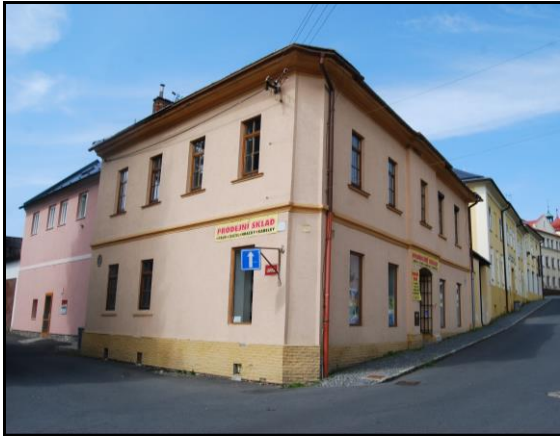
Dům na nároží tř. Hrdinů a ulice Lipové, který je součástí dochované pravidelné uliční zástavby si dochoval historické členění fasády.

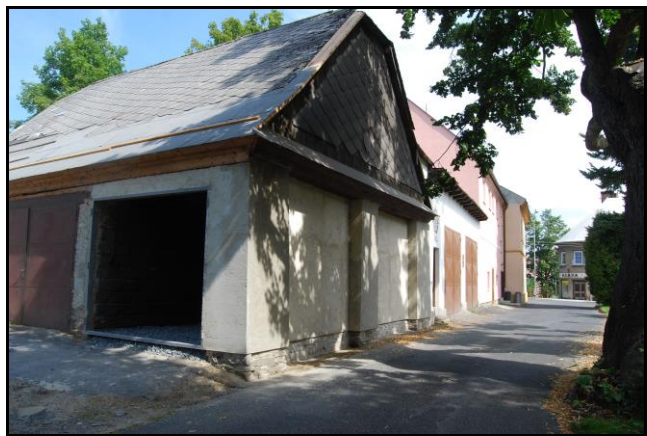
Sousední objekty nesou stopy nevhodných stavebních úprav, nicméně drží původní uliční čáru.

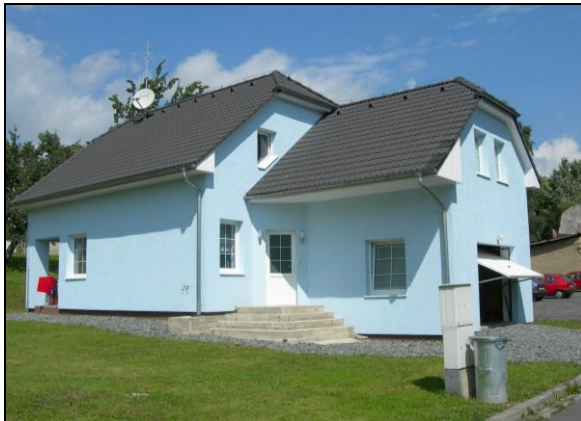
Příklad naprosto nevhodného stavebního zásahu do prostoru dotvářejícího charakter MPZ, dům nerespektuje uliční čáru, porušuje tradiční materiálovou skladbu střešních krytin, okenních a dveřních výplní a jeho půdorys je v rozporu se schválenou urbanistickou koncepcí Územního plánu

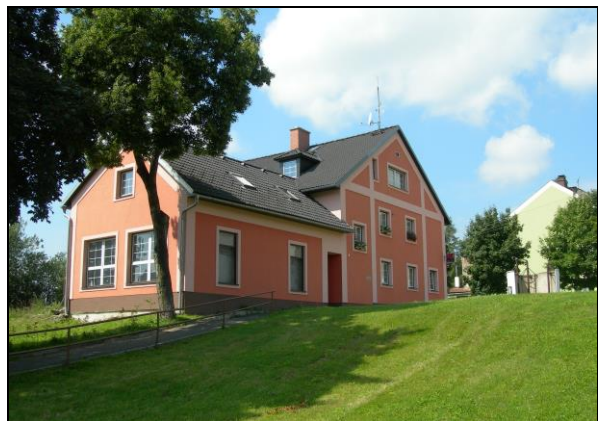
Rovněž tento dům je po stránce materiálové skladby okenních výplní a střešní krytiny rušivým prvkem v prostředí historické zástavby.

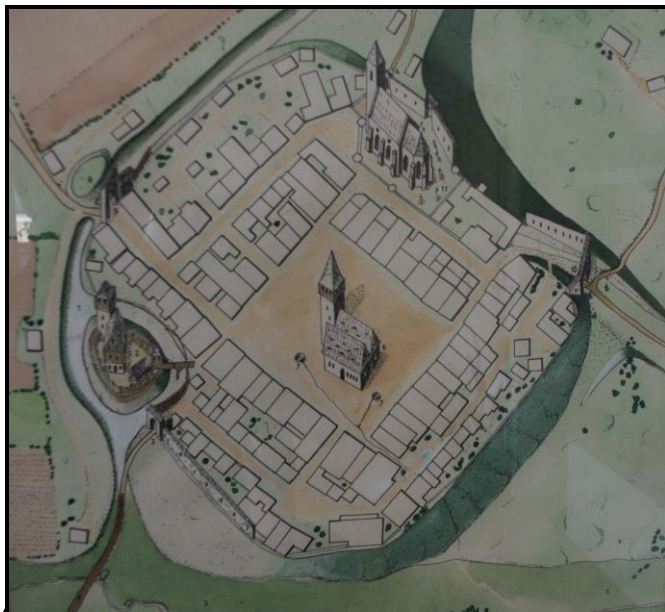
Grafický model částavby města Rýmařova ve 14. – 15. století (Městské muzeum Rýmařov)

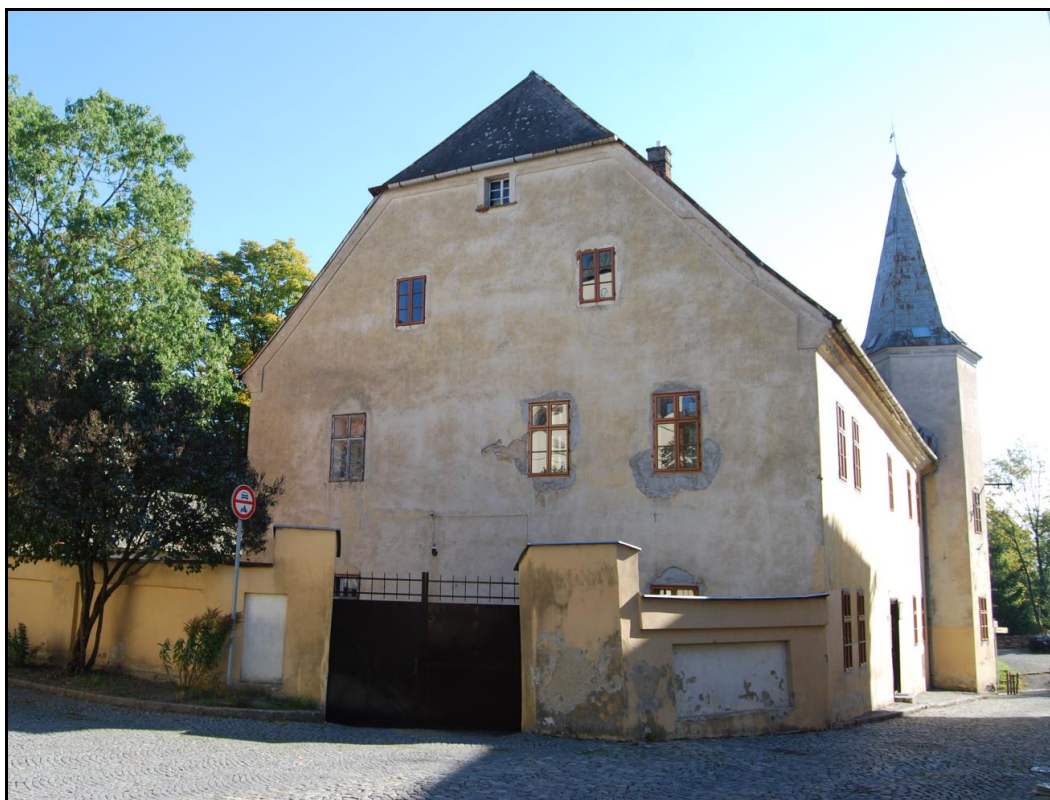
Stav před rekonstrukcí

Fara, Školní nám. č. 3, parc.čís. 708, stav., k.ú.: Rýmařov, zapsáno pod rejstř. č. 21108 / 8-164 v ÚSKP ČR

Objekt děkanství pochází z roku 1542. Jedná se o volně stojící jednopatrovou budovu obdélníkového půdorysu, s mohutnou věží v nároží³ a renesančními klenbami v přízemí. V patře jsou rovné stropy se štukovou výzdobou. Objekt je zastřešen sedlovou střechou se zvalbením. V letech 1555-1625 byla rýmařovská fara, obdobně jako celé panství protestantská. Ani faře se nevyhnul velký požár z roku 1609, při kterém vyhořela větší část města.⁴ Při dalším velkém požáru v roce 1765 vyhořela fara znovu.⁵

V průběhu 20. století na objektu probíhaly pouze stavební úpravy menšího rozsahu, při nichž byla opravena střecha, která byla překryta eternitovými šablonami a pravděpodobně byla opravena fasáda. Stavebně technický stav objektu vyžaduje provedení jeho celkové obnovy. Od roku 2010 probíhala postupná výměna špaletových oken a byla projekčně připravena obnova a sanace střešního pláště věže, která proběhla v letech 2015-2016. V následujících letech bude opravena fasáda, oplocení a střecha.

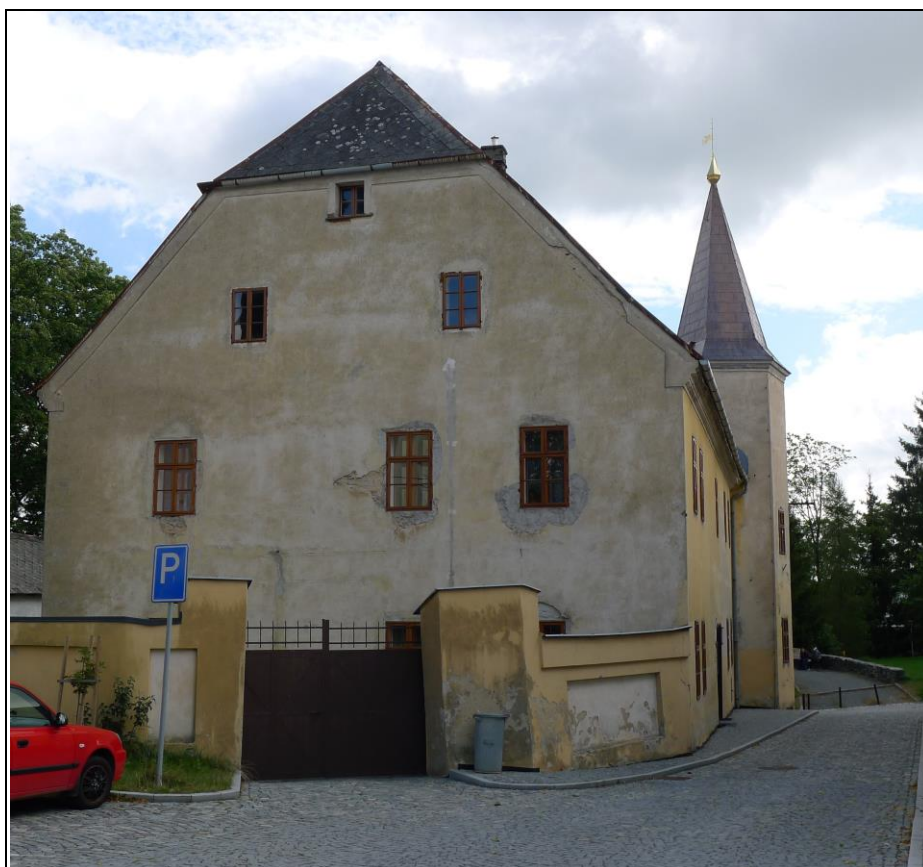
Stav po výměně oken a rekonstrukci zastřešení věže

V rozmezí let 1992 -1993 proběhla generální rekonstrukce objektu a pro následující období nebylo počítáno s nutností závažnějších stavebních úprav. Vzhledem k tomu, že se břídlíce na střeše začala rozpadat a začalo zatékat do střechy, bylo nutné nachystat sanaci střešního pláště, ke které bylo využito dotací z programu regenerace v roce 2012. V dalším roce pokračovala obnova střešní krytiny, byl opraven ciferník věžních hodin a po té následovala oprava a nátěr fasády.

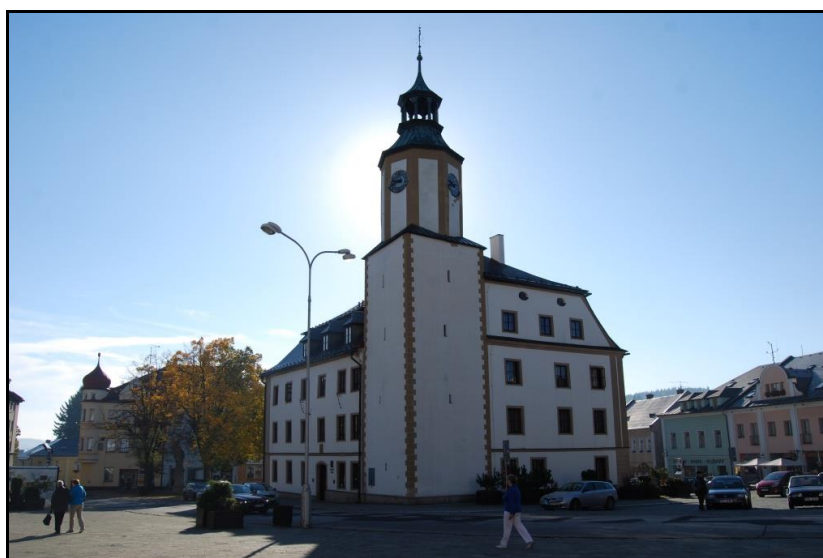
Stav před rekonstrukcí

Radnice, nám. Míru č. 1, parc.čís.:1, stav., k.ú.: Rýmařov, zapsáno pod rejstř. č. 18833 / 8 – 161 v ÚSKP ČR

Objekt radnice je nečleněná kubická, jednoduše modelovaná hmota, s výškově dominující věží v severozápadním nároží. Tato čtyřpodlažní budova se třemi nadzemními podlažími, má dodatečně zbudované podzemí, celé přízemí vyjma jedné místnosti je zaklenuto historickými konstrukcemi. Přízemí má obdobně jako jednotlivá patra přehlednou dispozici, vymezenou obvodovými zdmi s ústřední halou a bočně přisazeným dvouramenným schodištěm. Hlavní vstup do objektu je v souladu s nejstaršími historickými principy ze severu.

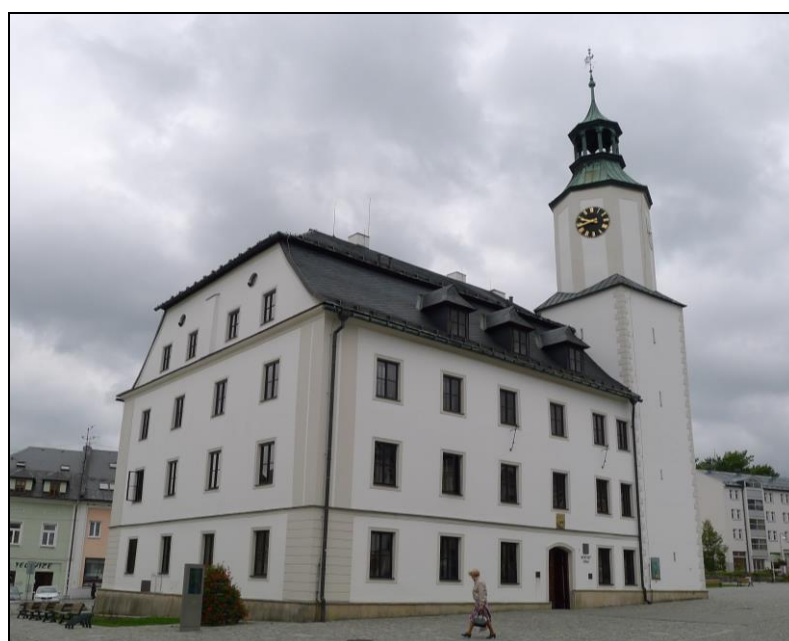
Současný stav

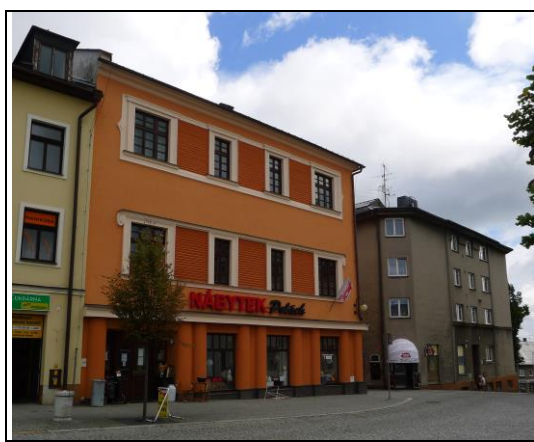
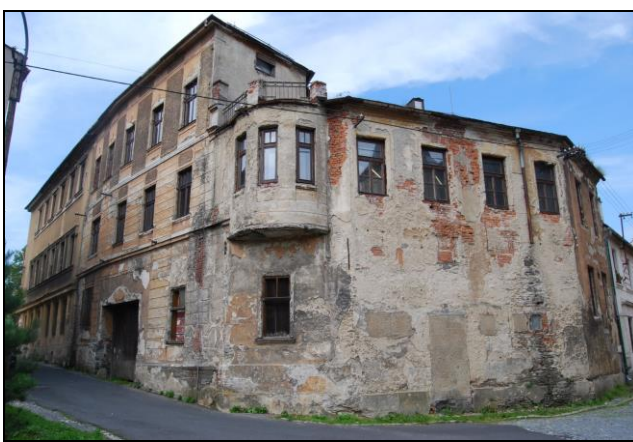
Opravená fasáda do náměstí Míru a dvorní trakt bývalého

Bývalý hotel Mír č.p. 205, nám. Míru 30, parc. č. 701 k.ú. Rýmařov (v roce 2009 bylo zrušeno prohlášení, kulturní památkou byl od roku 2007)

Na základě žádosti vlastníka nemovitosti, bylo zrušeno prohlášení objektu kulturní památkou. Přesto představuje významné architektonicko – urbanistické hodnoty. Současnou fasádu ve stylu secese a Art deco získal objekt při přestavbě ve dvacátých letech 20. století. V interiéru se dochovala řada hodnotných architektonických prvků. Specifický je i obdélný půdorys objektu s vnitřním dvorem, který po obvodu obepíná systém prosklených dřevěných a zděných ochozů. Objekt má dochovaný původní průjezd z náměstí Míru, klenutý valenou klenbou, pod nejstarší částí jsou dochovány renesanční sklepy.

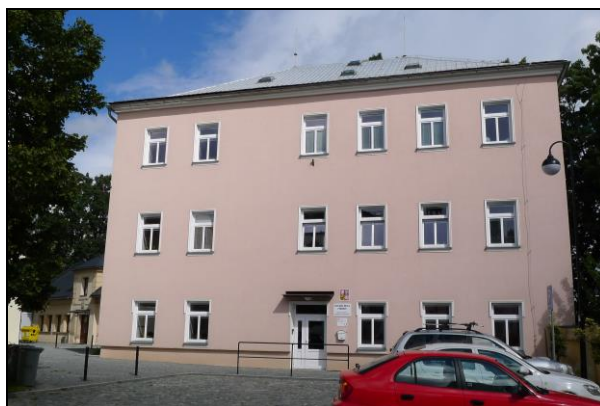
Objekt staré školy prošel řadou nevhodných stavebních úprav, které absolutně potlačily jeho původní architektonický výraz

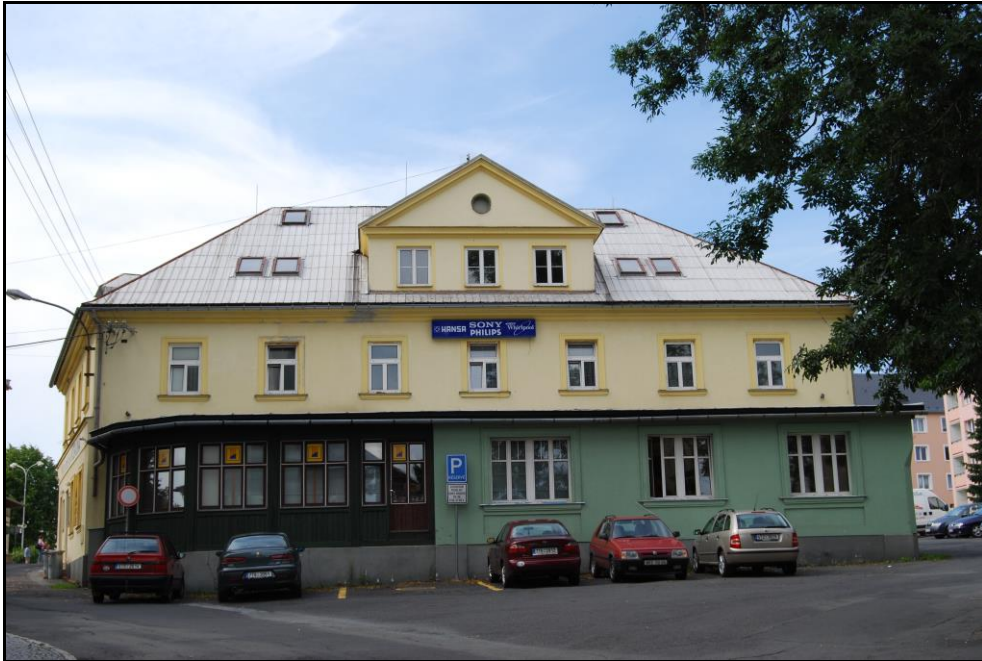
Dům č.p. 197

K objektům, které významným způsobem dotváří prostředí kulturních památek patří i sousední objekt domu **č.p. 197** s prosklenou představenou zasklenou verandou, který je typickým příkladem místní předválečné zástavby se stopami starších stavebních etap.

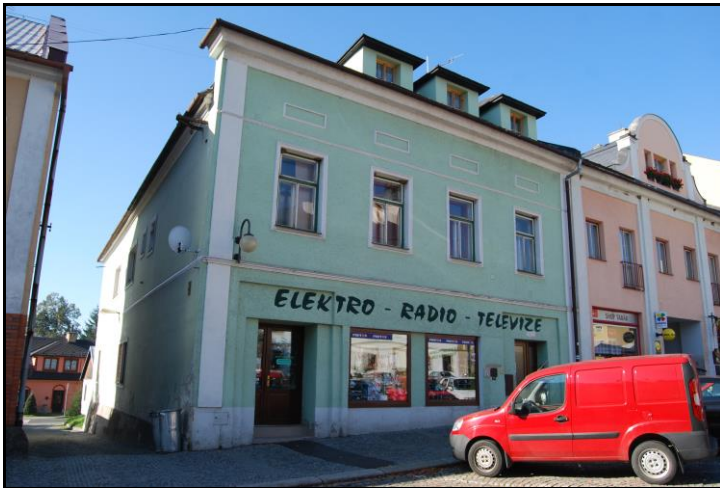
Dům č.p. 223 s částečně dochovanou mázhausovou dispozicí **Dům č.p. 201**

K této skupině náleží většina zástavby náměstí Míru, vyjma několika novostaveb provedených v rozmezí 50. – 70. let. Konkrétně jde o dům **č.p. 191**, který byl původně součástí fronty domů, v 60. letech však by upraven na solitérní stavbu a v 90. letech doplněn přízemním objektem lékárny. Na severní straně náměstí jde o dům **č.p. 199** s historickým jádrem, ale s naprosto přeřešenou fasádou v 60. letech, dům **č.p. 200**, dům s dochovanou historizující fasádou z konce 19. století **č.p. 201** a dům **č.p. 203**. Na východní straně náměstí se nalézá pohledově exponovaný nárožní dům s věžicí **č.p. 214**, dům **č.p. 215**, dům **č.p. 216** s dochovanou štukatérskou výzdobou fasády, dům **č.p. 218** a budova městského muzea **č.p. 219**. V jihovýchodní uliční spojnici reprezentují historickou zástavbu domy **č.p. 221 a 222**. Domy na jižní straně nám. Míru byly významně přestavěny a jejich původní vzhled byl do značné míry setřen novodobými úpravami. V této frontě domů si původní členění fasády dochoval v podstatě pouze dvoupatrový dům **č.p. 225**. Významným dokladem starších vývojových etap zástavby města je pak dům **č.p. 223**, jenž si v interiéru uchovává výraznou stopu mázhausové dispozice a řadu hodnotných klenebních konstrukcí v 1. PP a 1. NP.

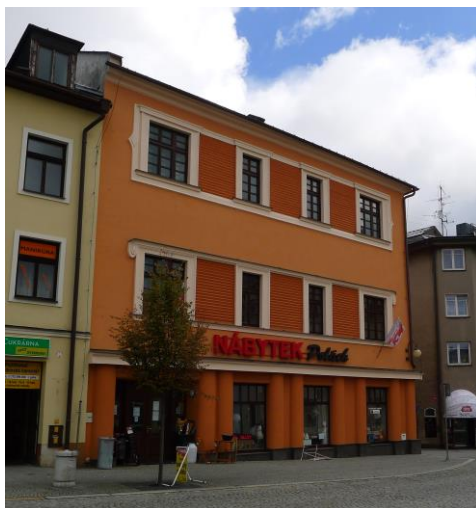
Obnovena fasáda na objektu náměstí Míru č.p. 216/3

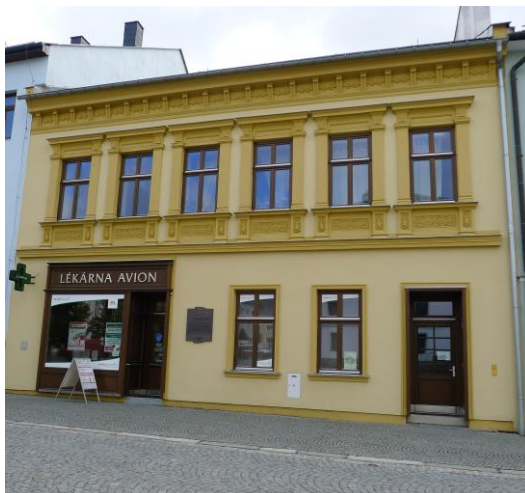
Obnovena fasáda na objektu náměstí Míru č.p. 205/30

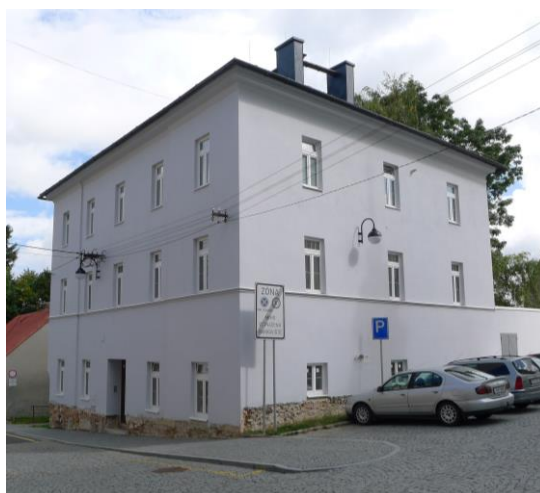
Obnovena fasáda na objektu č.p. 176/2 na ulici Národní

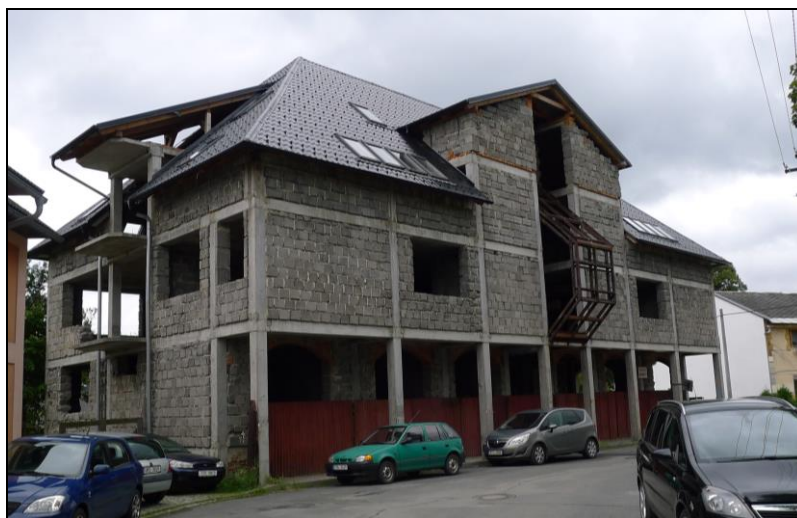
Významné rušivé prvky v rámci zástavby MPZ zůstaly neřešeny. Především se jedná o rozestavěný objekt na ulici Husitské.
